## NARRAZIONE ARTISTICA

# DELL'ARCO DI TITO

LI 20. DECEMBRE 1821.

# DA GIUSEPPE VALADIER

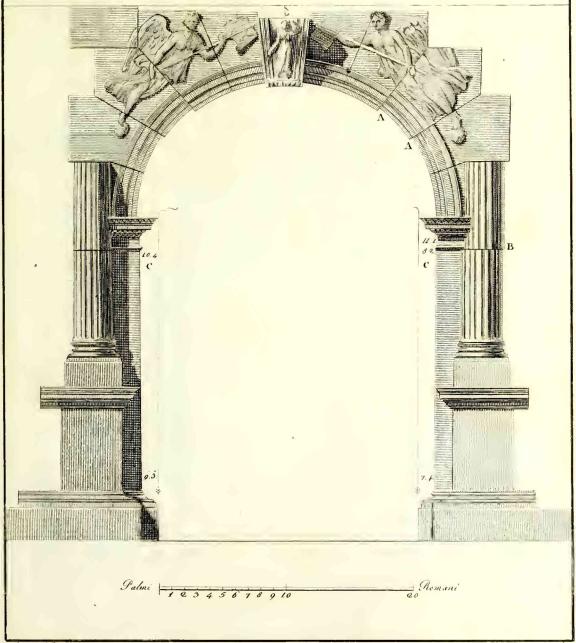
Trospetto Settentrionale Dell'Arco di Tito mutilato, e scompaginato

La Tavola II. mostra come esisteva l'arco scompaginato per mancanza di resistenza ne' piedritti, spogliati della decorazione in marmo, non esistendo che parte dell' ossatura di travertino, poco solida perchè devastata in gran parte, per cui seguì lo scompaginamento de' coni, formanti l'arco, i quali per malizia delli fabbricatori antichi mancavano dell'ajuto de' perni di bronzo o di ferro, da collocarsi ben impiombati da un masso all'altro.

Con questi dati sarà facile ad ognuno di comprendere, che la mancanza di appoggi, ed il gran peso de' marmi componenti l'arco, avendo principiato a vincere la resistenza, calando al loro centro e dalla loro posizione orizontale circa un palmo e un quarto, come alla lettera A spinsero anche dove poterono li pezzi de' pie dritti, come si osserva nella lettera B oltre il fuori di piombo degli stessi piedritti, come alla lettera C cagionato egualmente da questo disquilibrio, onde non era possibile rimettere a piombo ed al suo sesto tali pezzi,

se non si toglieva la causa motrice. Il sollevare con viti ed altre macchine cognite non bastava a richiamare li pezzi laterali al suo posto, ed a piombo. Quindi è che per ben ricommettere e ripristinare opera sì degna, non restava altro modo che questo da me tenuto di scomporre l'arco diligentemente sino alle due terze parti, dove agiva la spinta superiore per dilatare le parti laterali, e ricomporne i pezzi come erano al suo sesto; operazione che si chiama ristaurare e non edificare.
